INNBERETNING TIL RIKSANTIKVAREN
om de
arkeologiske undersøkelser på
ULSTEIN GAMLE KIRKEGÅRD
sommeren 1974

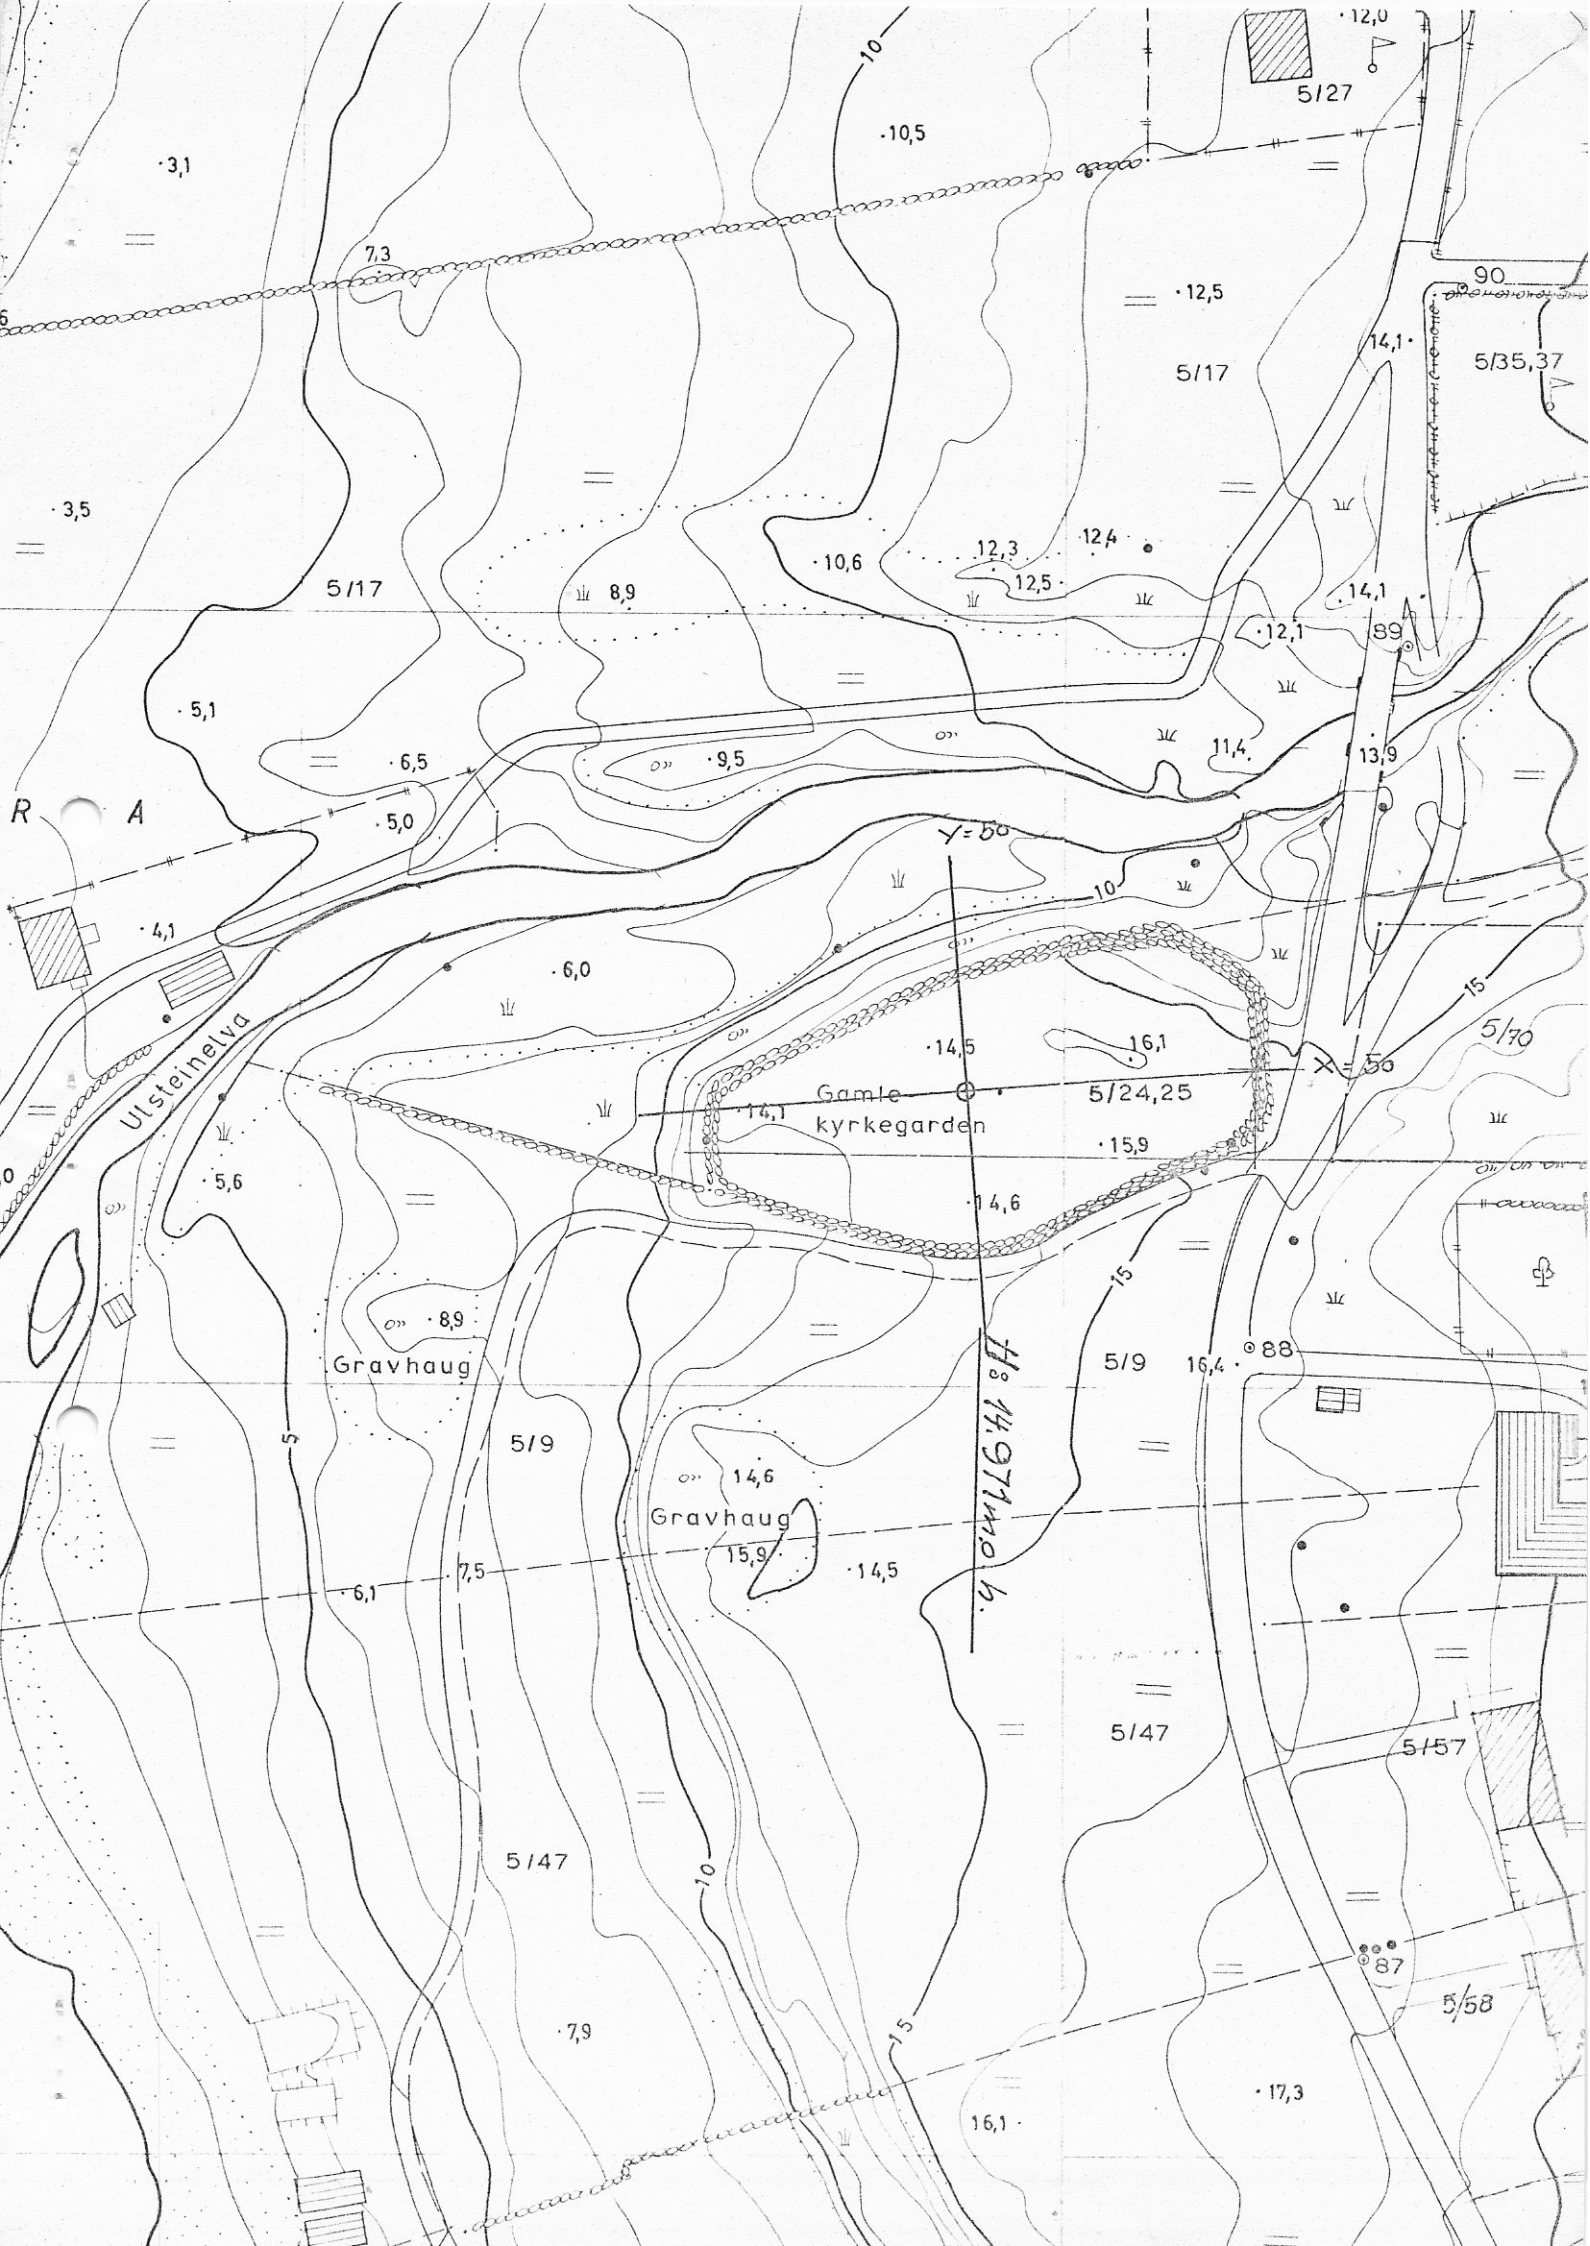
1. Kart over Ulstein i M.1:1000. Nord er oppover på kartet. En ser kirkegården med innlagt koordinatsystem. X-verdiene tiltar nedover på kartet. Y-verdiene tiltar mot høyre.

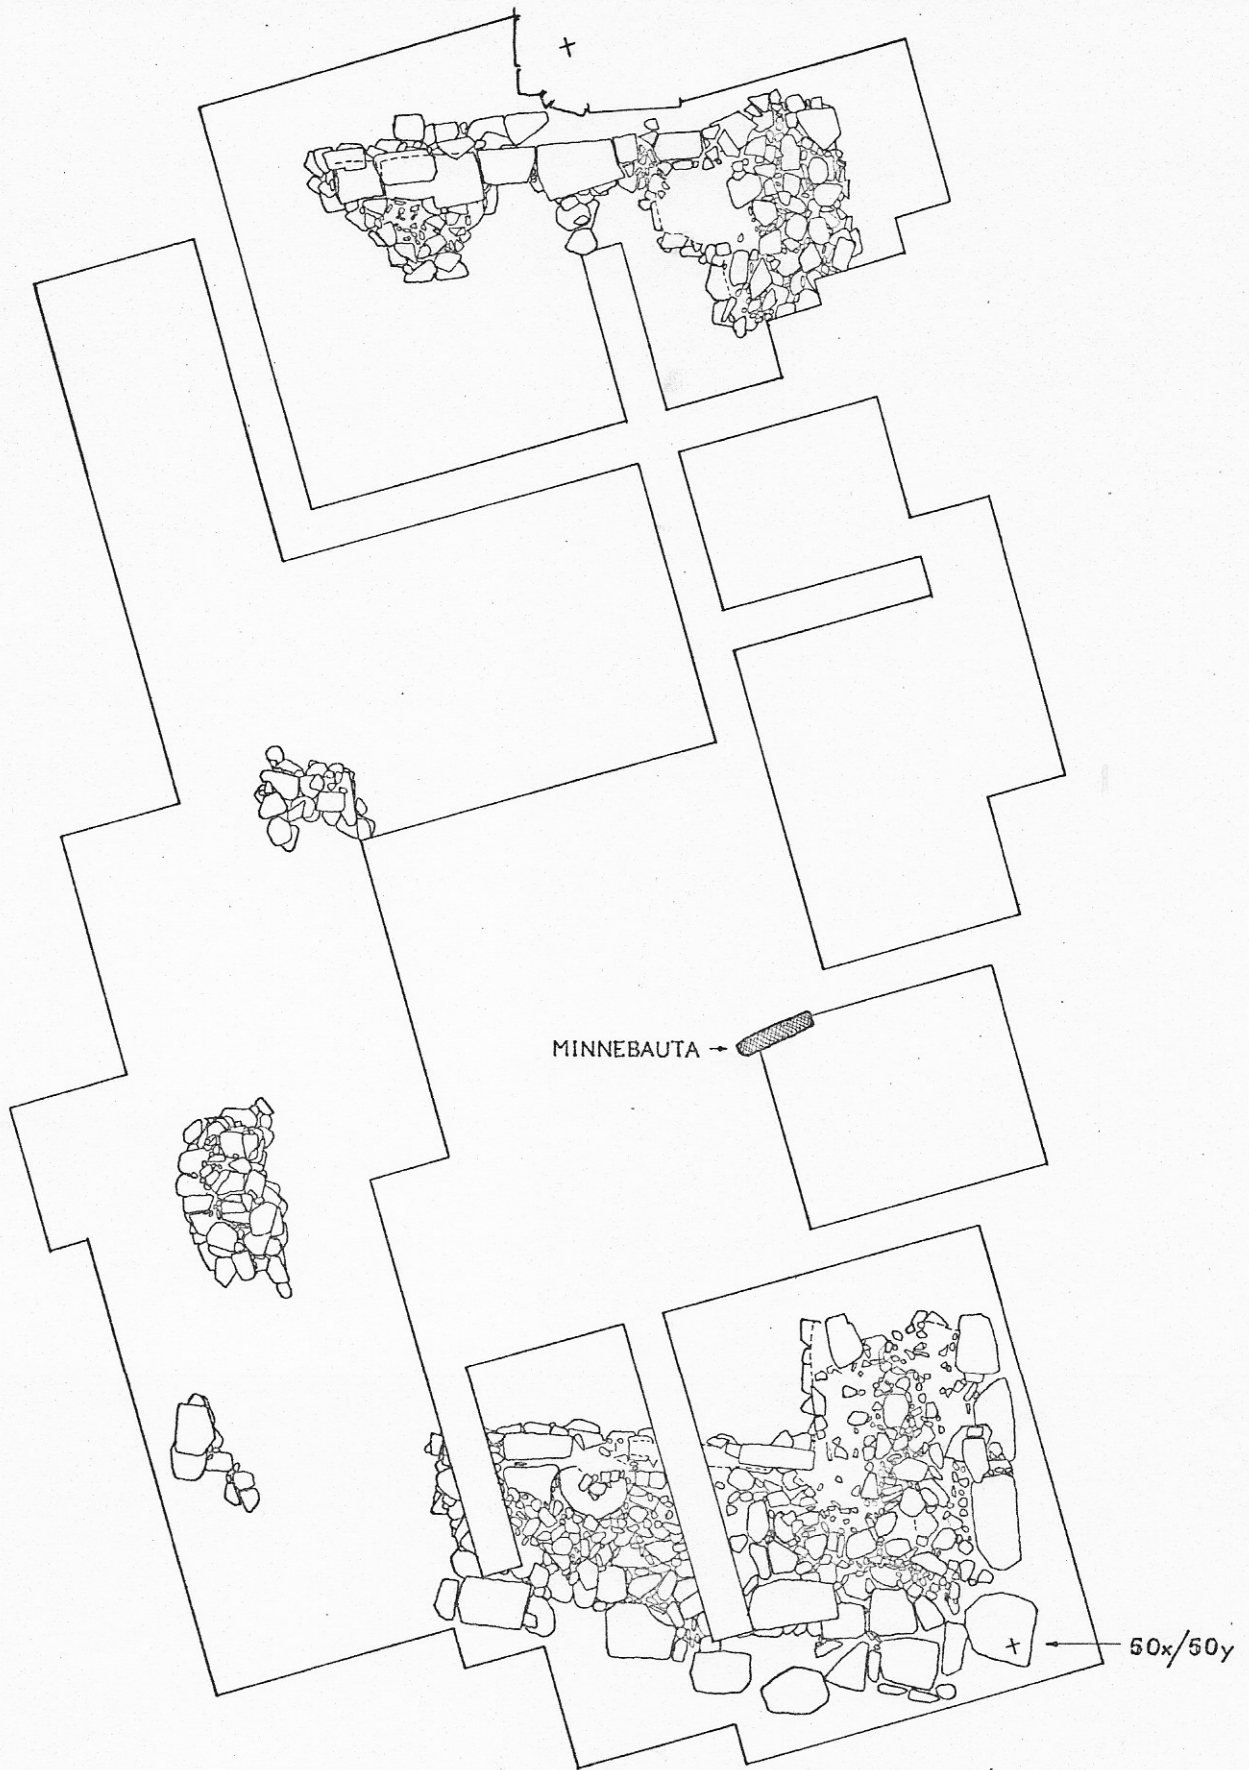
ULSTEIN GAMLE KIRKE.

2. Plan over de utgravde områder. Öst er oppover på kartet. Krysspunktet ved övre papirkant har verdien 50x/70y.
3. Rekonstruksjon av kirken. Öst er oppover på kartet. Krysspunktet öst for koret har verdien 50x/70y. Ved utarbeidelsen av skissen er det tatt utgangspunkt i følgende forhold. 1. De bevarte fundamenter. De angir retningen på korets östvegg, skipets vestvegg og skipets nordvegg. 2. De skriftlige kilder. De angir at skipet skal ha målt 21 x 16 alen, og det siste tallet stemmer med den utvendige bredden. Ellers er det oppgitt at koret skal ha vært kvadratisk, og at det skal ha målt 11 x 11 alen. (Tallene er hentet fra Bjåstad op. cit. s. 274.). Når en skal forsöke å passe sammen alle disse data, må kirken ha sett ut omlag som på skissen. Retningen på skipet syd- og östvegg må en imidlertid fastsette etter eget skjönn.

DE BEVARTE FUNDAMENTPARTIER.

Den bevarte del av fundamentene er oppbygget av åkerstein med jordmellomlegg mellom steinene. De har 3 - 4 skift i høyden, og steinene er av temmelig varierende størrelse, men fundamenteringen har ikke vært gravet ned i den faste undergrunnen slik det ellers er vanlig. I stedet er den blitt lagt i en grunn grøft som har vært ført ned til overkant av naturbakken. Fundamentenes bunn-nivå ligger derfor kun 0,5 - 0,8 m under dagens torvdekke, og det forbauser ikke at fundamentsvikt kom til å framkalle stadige sprekkdannelser i murene i nyere tid. (Se f.eks. I. Bjåstad : Soga om Hareid og Ulstein I, Ålesund
